Titel/dokument nummer: Periodisk inspektion för VX690		
Doc. Destination: <Fyll i var man hittar dokumentet>	Giltig från datum: 2022-06-30	Version: 1.1

Periodisk inspektion för VX690

Kontroll av att kortterminal inte har manipulerats

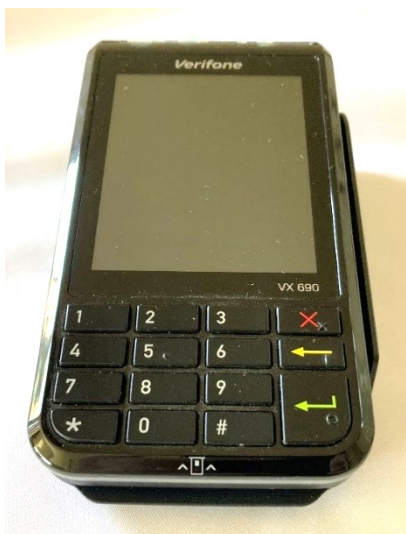
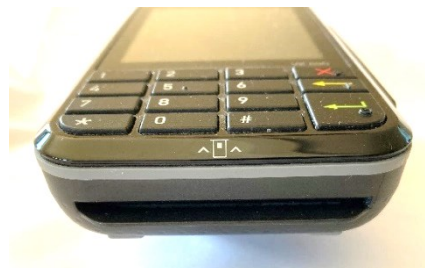
Bild 1–2 VX690, framsida med knappsats och kortläsare/kortinstick

- Knappsats och kortläsare är inte manipulerade. Det ska se ut som på bilderna ovan.
- Ingen extra knappsats är installerad ovanpå original-knappsatsen. Höjden på knappsatsen får inte vara mer än 1 mm.
- Ingen extra kortläsare är installerad utanpå enhetens kortläsare/kortinstick.
- Ingen extra utrustning kan skönjas ex. kåpa eller något påklistrat på skärmen som inte följer med kortterminalen. Jämför med bild ovan på kända dekaler.
- Inga nya hål ex. borrhål syns på kortterminalen. Jämför med bild ovan på hål som ska finnas.
- Inga brytskador syns. Inget sitter löst eller skramlar.

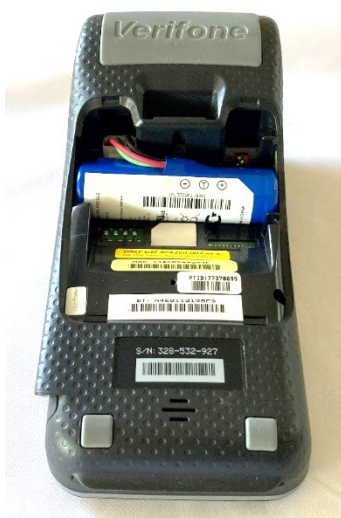
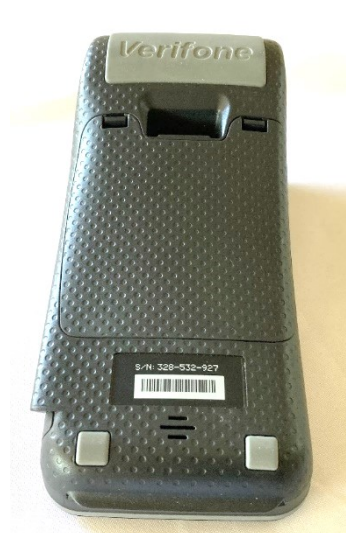
Bild 3–4 VX690, baksida inkl. innanmäte (utseende innanför avtagbar batterilucka)

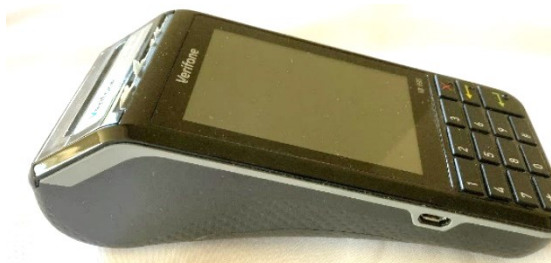
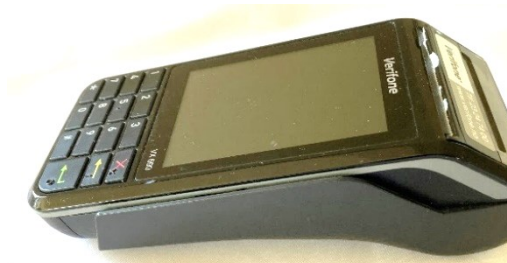
Bild 5–6 VX690, vänster och höger sida inkl. originalhål (uttag laddare) och originaldekal (Verifone)
